## OPERATION ZAC ECOQUARTIER LOUVRES ET PUISEUX EN FRANCE

### TRAVAUX DE DESAMIANTAGE ET DE DECONSTRUCTION DU SITE AGORA ET DE TROIS PAVILLONS

# TRAVAUX DEMOLITION SILOS 4 – 5 - 6

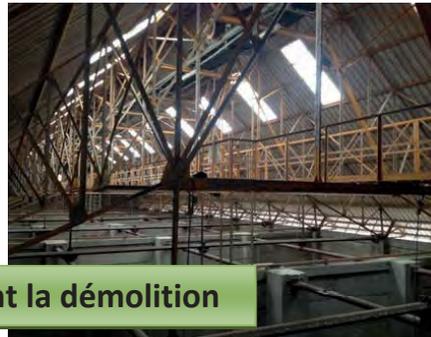
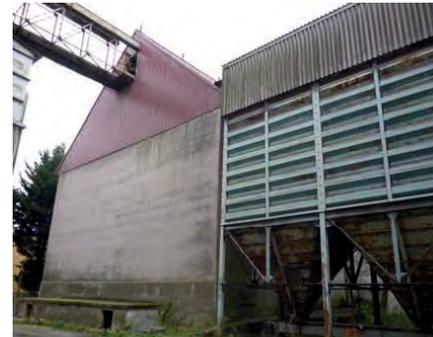
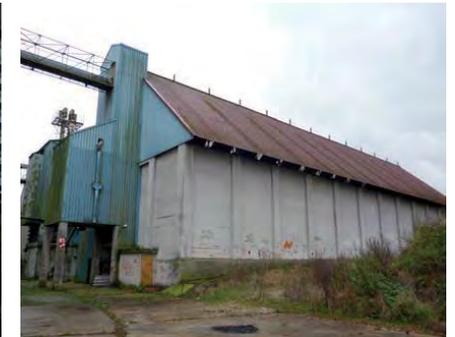
Avant la démolition

Les silos 4, 5 et 6 sont des ouvrages mixtes : charpente métallique – murs et poteaux en béton.

Dépose au fur et à mesure de la charpente métallique à l'aide d'une pelle à grand bras munie d'une cisaille et les murs avec une pelle à petit bras munie d'une pince béton.

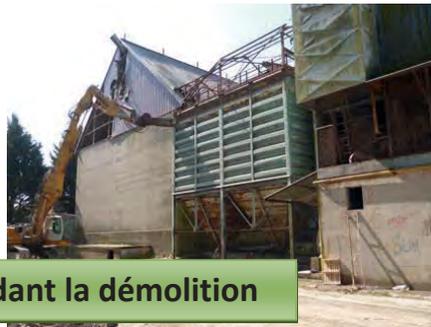
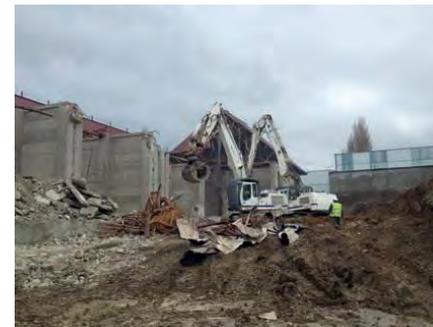
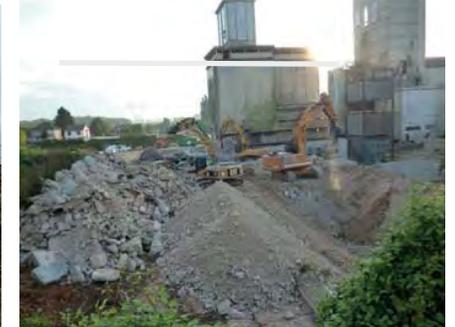
Pendant la démolition

Vider les emprises de démolition des gravats. Réaliser une saignée afin de créer deux zones distinctes.

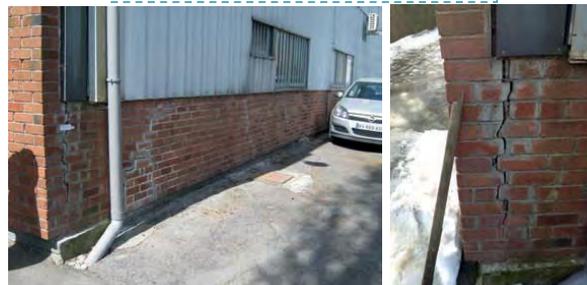
Fissures constatées sur bâtiment TDL

La problématique est la suivante : maintenir le talus en place et éviter d'accentuer les fissures déjà présentes sur le bâtiment TDL par la génération de vibrations.

Avant la démolition de ces silos, conformément aux recommandations de l'expert et du référent préventif mis en œuvre par l'EPA, nous avons mis en place un suivi des fissures existantes sur le bâtiment TDL.

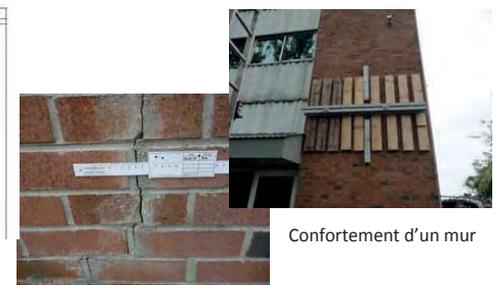
Confortement d'un mur

Jauge mise en place sur fissure

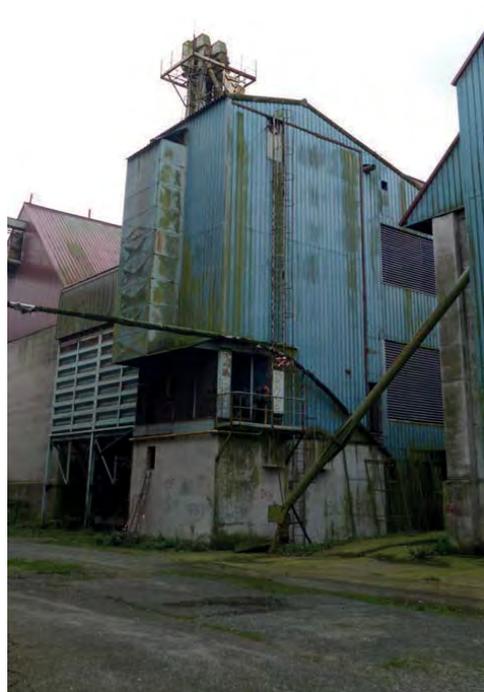
Séchoir 4 avant travaux

- Isolant cartonné placé derrière bardage bac acier vissé sur ossature métallique
- Plaques de couverture ondulées en amiante ciment fixées sur charpente métallique

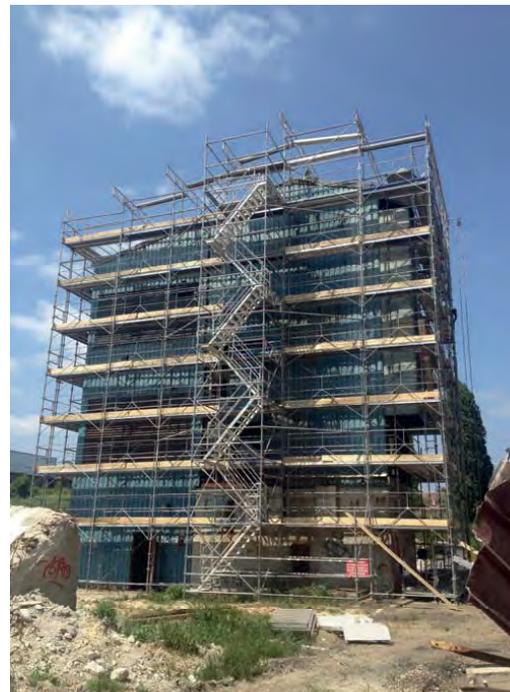
Réalisation d'un échafaudage

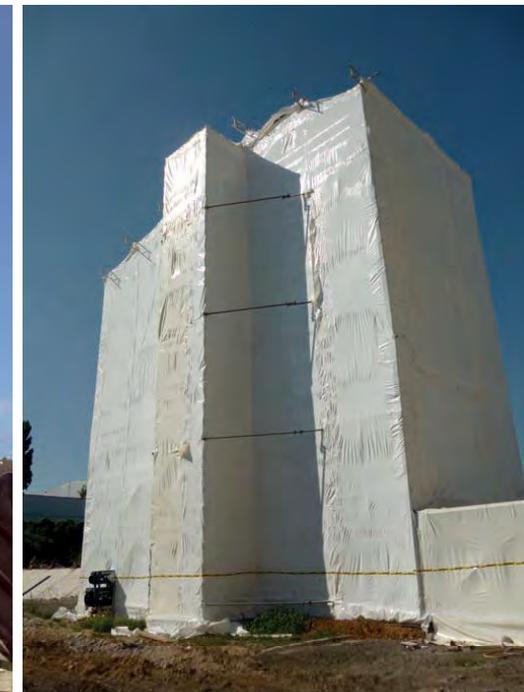
Confinement global

En cours de travaux, il a été découvert que le séchoir 4 comportait en sous face de bardage un carton isolant comportant de l'amiante. Cette découverte est l'une des raisons du rallongement du délai de travaux de 6 mois à 12 mois.

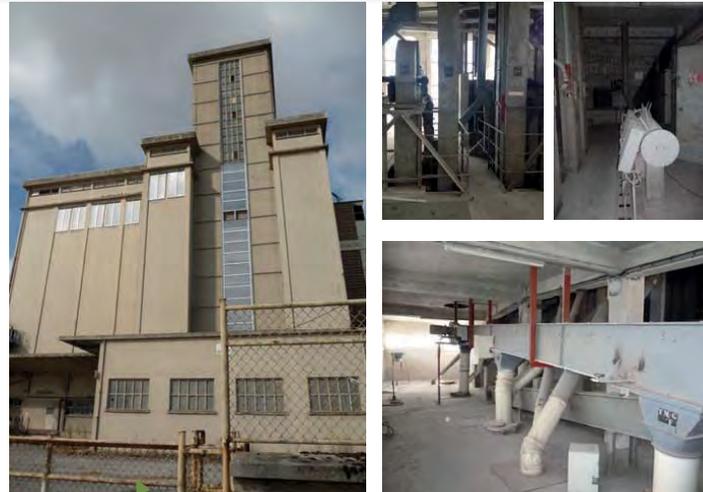
## Avant les travaux

Il s'agit principalement de matériaux métalliques qui doivent être découpés pour pouvoir être évacués. Tous les éléments découpés doivent être manutentionnables à la main.

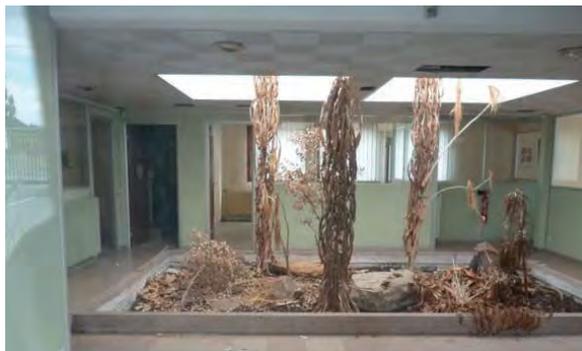
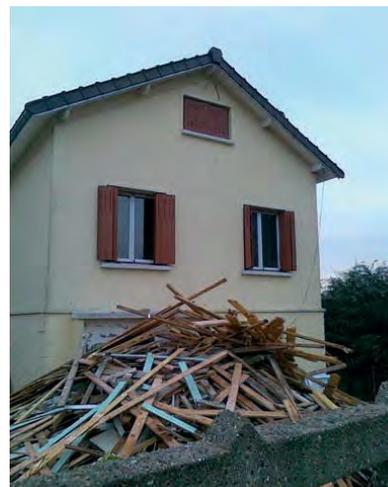
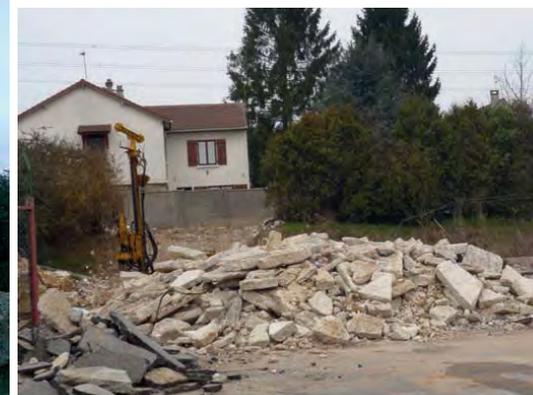
Pendant la démolition

De manière générale, toutes les démolitions sont réalisées avec des pelles à chenilles de gabarit moyen munies de pinces de tri pour déposer des charpentes bois, de godets pour démolition de la superstructure et de brise roche hydraulique si nécessaire pour démolition des fondations.
